FICHA TECNICA PLG

ALEACION DE EXTRUSION

SERIE PLG

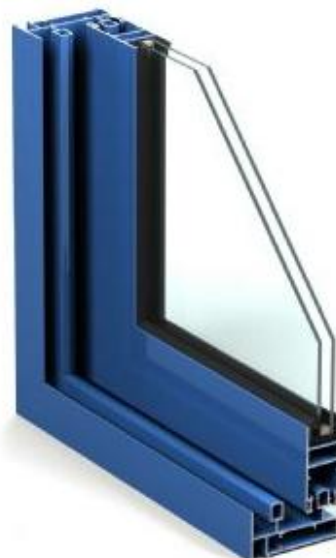
TIPO DE ESTANQUEIDAD AIRE – AGUA

Doble cepillo “Fin-Seal”

Datos obtenidos en una ventana de 1200 x 1200 mm. Acristalada con vidrio con cámara 4-6-4

CLASIFICACIONES	
AIRE	3
AGUA	4-A
VIENTO	C-5
TERMICO	$U_w = 4,5 \text{ W/m}^2\text{K}$
RUIDO	$R_w - 27 \text{ dBA}$
